# INFORME DE GESTIÓN

DICIEMBRE 2019  
ENERO 2020

DIRECCIÓN DE OBRAS Y MANTENIMIENTO

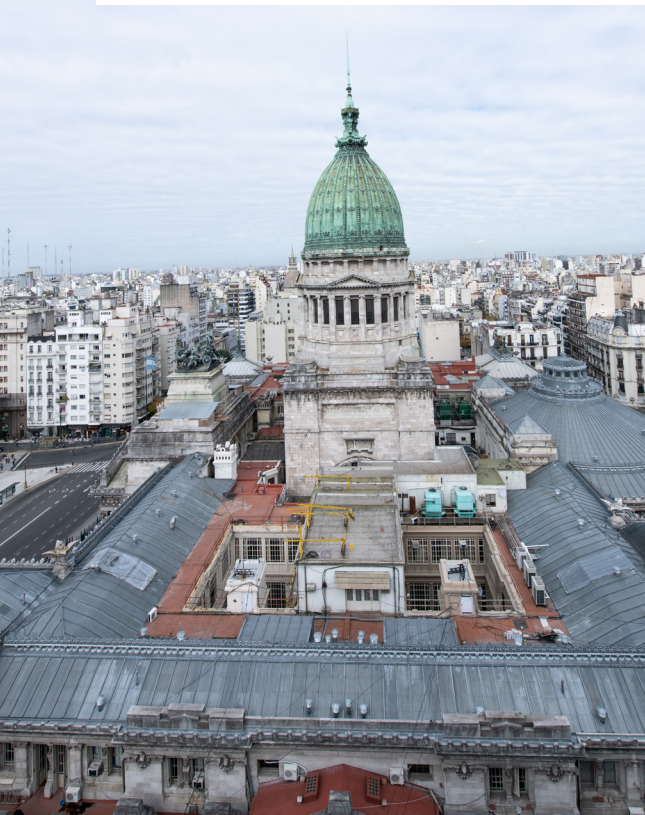
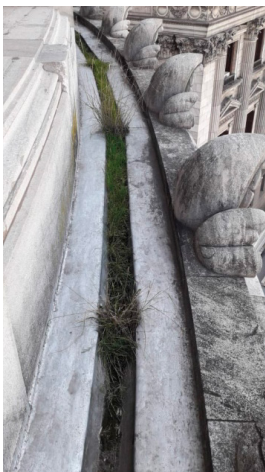
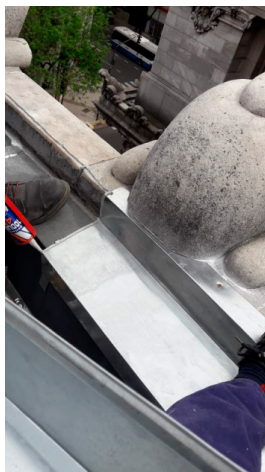
## Intervención en cubierta del hemiciclo y ramal de pluviales

Se cortó un tramo para pasar la caña y se verificó que el caño se encontraba obturado a partir del primer piso a una altura de un metro aproximadamente.

Las canaletas de piedra presentaban acumulación de tierra, musgo, vegetación invasiva, basura, escombros y vidrios rotos que anulaban la funcionalidad de las mismas.

Asimismo, se observó anegamiento de las canaletas de zinc por exceso de suciedad, obstrucción de las bajadas, soldaduras quebradas y ornatos faltantes.

El taller de plomería se encargó de la desobstrucción, la que fue realizada con máquina. Se retiraron restos de espuma de poliuretano desde la boca de desagüe tapada (B.D.T.) localizada en el Bajo Recinto.

En el sector del primer piso en el que se había realizado un cateo, se obturó el caño con una lámina de polipropileno y sellador de manera provisoria, contemplando la colocación de un caño cámara en el futuro con el objeto de poder disponer de un acceso en caso de eventuales obstrucciones.

Se llevó a cabo limpieza de las canaletas y se retiró un tapón de desagüe que se encontraba obstruido con bolsas plásticas. Se colocó un revestimiento en el muro de la canaleta de piedra y en el frente de la canaleta de zinc.

Se trabajó en la cupertina de chapa galvanizada en todo el perímetro de la canaleta de piedra, soldando las uniones con estaño para garantizar la estanqueidad de la misma.

Por último, se llevó a cabo el refuerzo de los tiros de soporte de los ornatos.

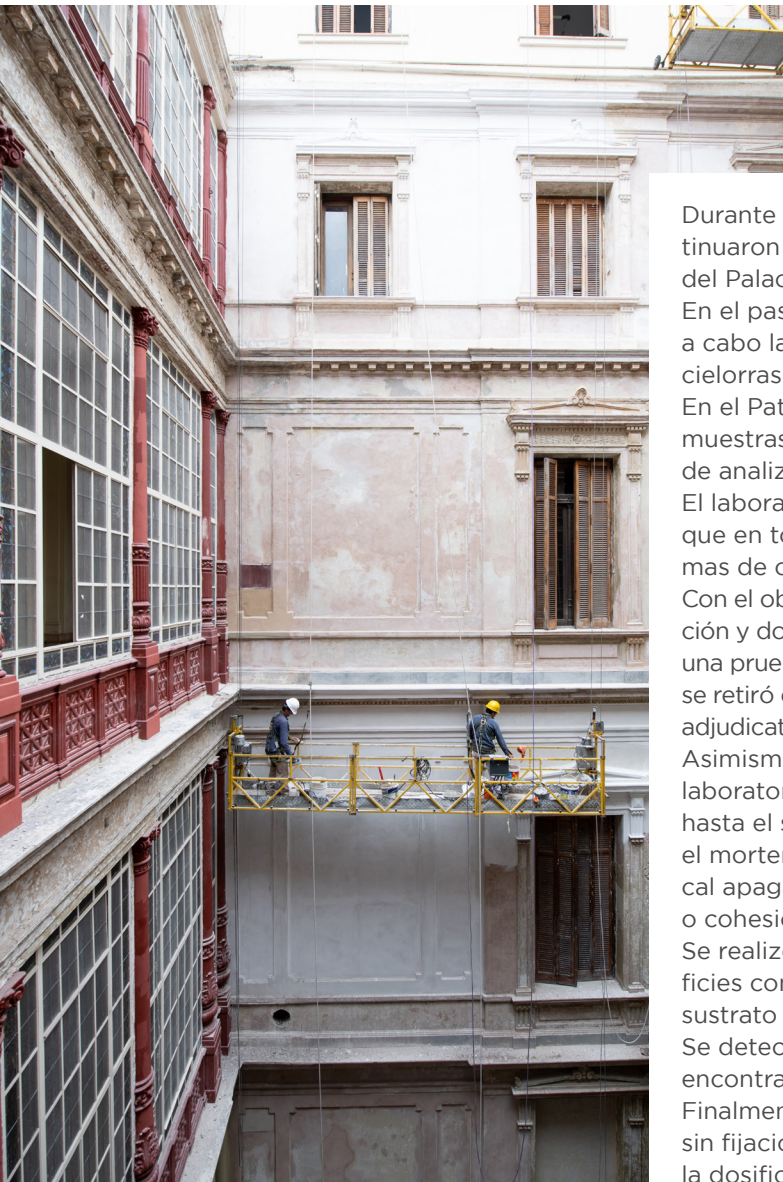
El laboratorio de análisis químico determinó que en todos los casos presentaban problemas de cohesión y fijación al sustrato.

Se detectó que el material de superficie se encontraba desprendido del sustrato.

Finalmente, se determinó retirar los revocos sin fijación y reemplazarlos por revocos con la dosificación solicitada por la inspección.
