# INFORME DE GESTIÓN

DICIEMBRE 2019  
ENERO 2020

DIRECCIÓN DE OBRAS Y MANTENIMIENTO

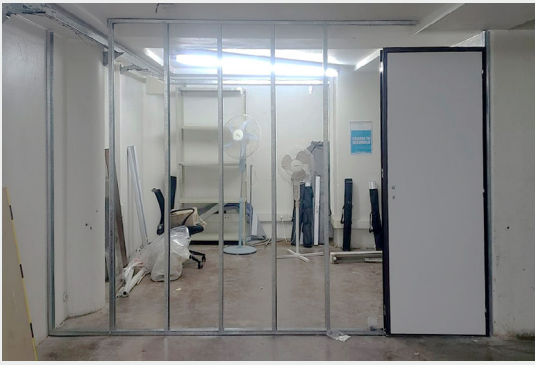
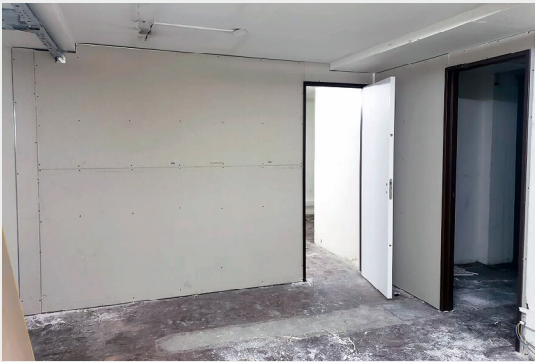
## Readecuación Oficina N°56 (44 Bis)

Se llevó a cabo la readecuación de la Oficina N° 56, localizada en la planta baja del Palacio. Los trabajos fueron llevados a cabo por los talleres de Albañilería y Pintura de la HCDN. La Oficina estará destinada al Departamento de Intendencia de la HCDN, para el desarrollo de tareas administrativas, guarda de insumos y administración de racks de bidones de agua. El entrepiso de la misma estará destinado al resguardo de archivos y expedientes.
